Aufgabenstellung und Zusammenfassung

Russisch-Orthodoxe Kirche zu Dresden des Heiligen Simeon vom wunderbaren Berge

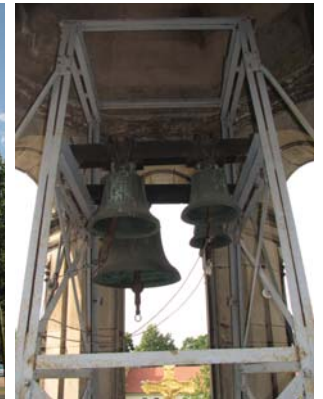
Ostansicht des Glockenstuhles

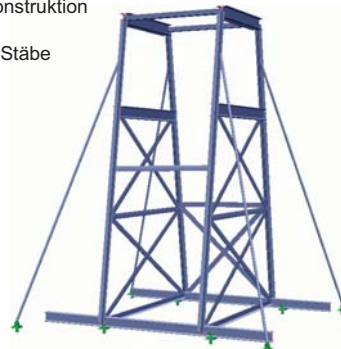
- stählerner Glockenstuhl auf Stahlunterkonstruktion
- Stahlunterkonstruktion unter Blechdach
- Bauteile: Einzelprofile sowie mehrteilige Stäbe
- Höhe: 3,93 m
- Grundriss: rechteckig
- Ost- und Westseite um 8° geneigt
- 2 Glockenebenen
- vorwiegend geschraubte Verbindungen
- Stahlgüte ähnlich S235

3D-Modell der Bestandskonstruktion

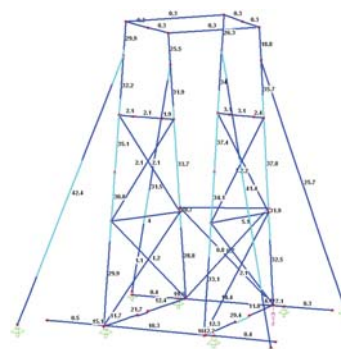
Bestandskonstruktion nach heute gültigen Bauvorschriften unter vorhandener Glockenlast tragfähig!

Spannungsauslastung unter vorhandener Glockenlast

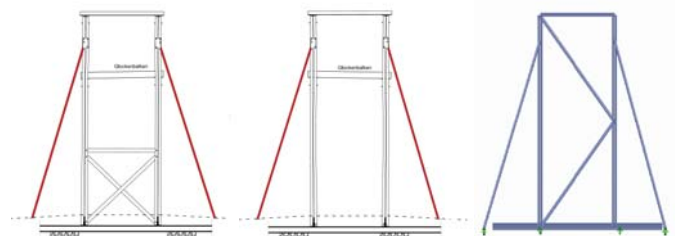
Bestand unter neuer Glockenlast **nicht** tragfähig!
→ Ertüchtigung der Bestandskonstruktion erforderlich!

Austausch von Profilen (rot)

Einbau eines Verbandes

→ Ertüchtigte Konstruktion bezüglich neuer Glockenlasten tragfähig!
