HOCHSCHULE FÜR TECHNIK UND WIRTSCHAFT DRESDEN

Lehrgebiet: Brückenbau

Masterarbeit

Untersuchungen zu den Auswirkungen des Asphalteinbaus und Ermüdungsschäden an Stahlbrücken

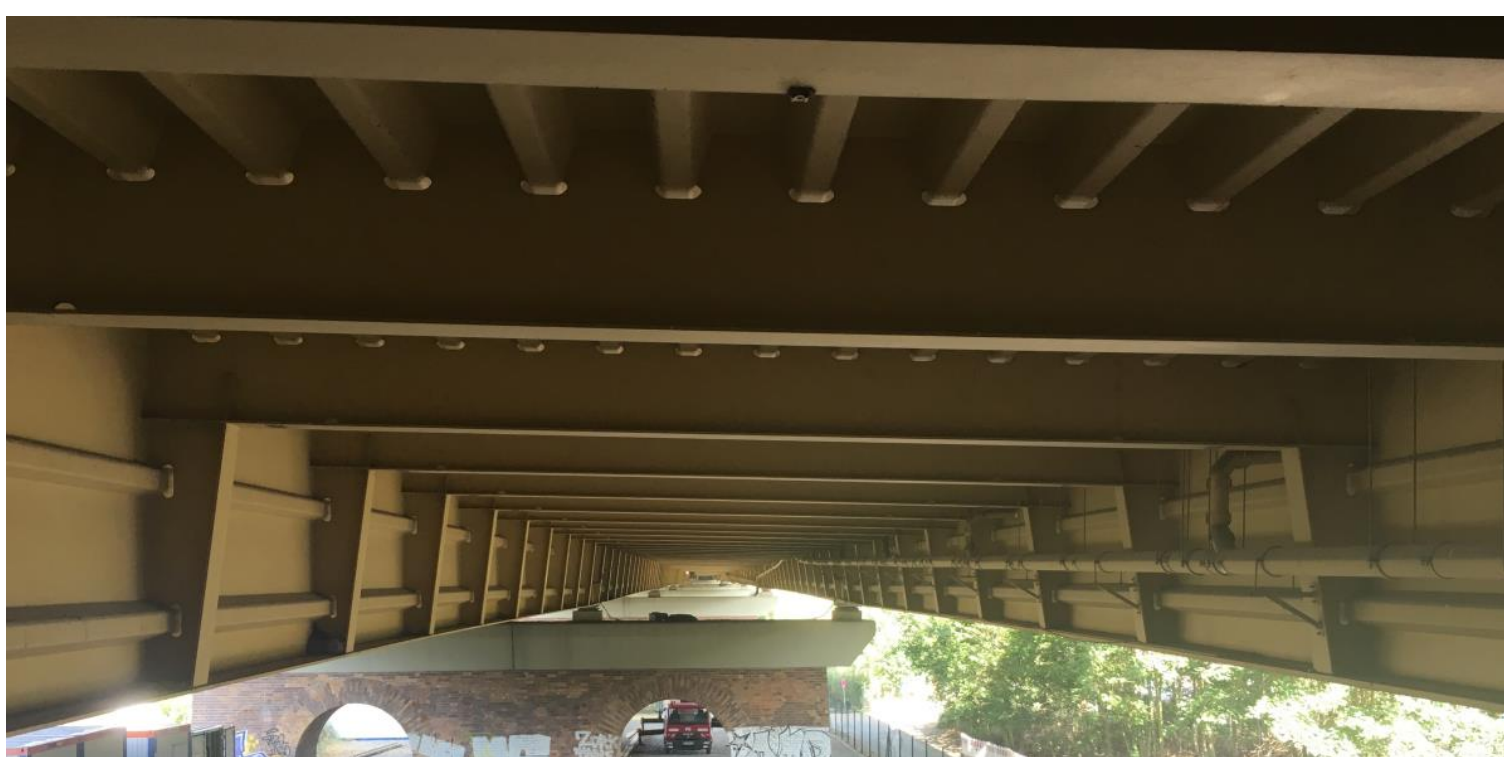
Untersicht Mühlentriebbrücke

Die Mühlentriebbrücke befindet sich östlich von Berlin zwischen den Anschlussstellen Rüdersdorf und Erkner und überführt die Autobahn A10 über das Mühlentrieb in Rüdersdorf sowie über eine Straßenbahntrasse und zwei Straßen. Die zwei parallelen Überbauten teilen sich einen Unterbau. Auf Bauwerk 13 Ü1 befindet sich die linke Richtungsfahrbahn (östlicher Überbau); Bauwerk 13 Ü2 überführt die rechte Richtungsfahrbahn (westlicher Überbau). Die Brücke besteht aus 13 Feldern, welche eine Spannweite von 47,00 m bis 61,227 m haben. Die Gesamtlänge der Brücke beträgt 742,051 m. Im Grundriss ist die Brücke gerade. Durch die Geländeoberfläche haben alle Pfeiler unterschiedliche Höhen und Gründungstiefen.

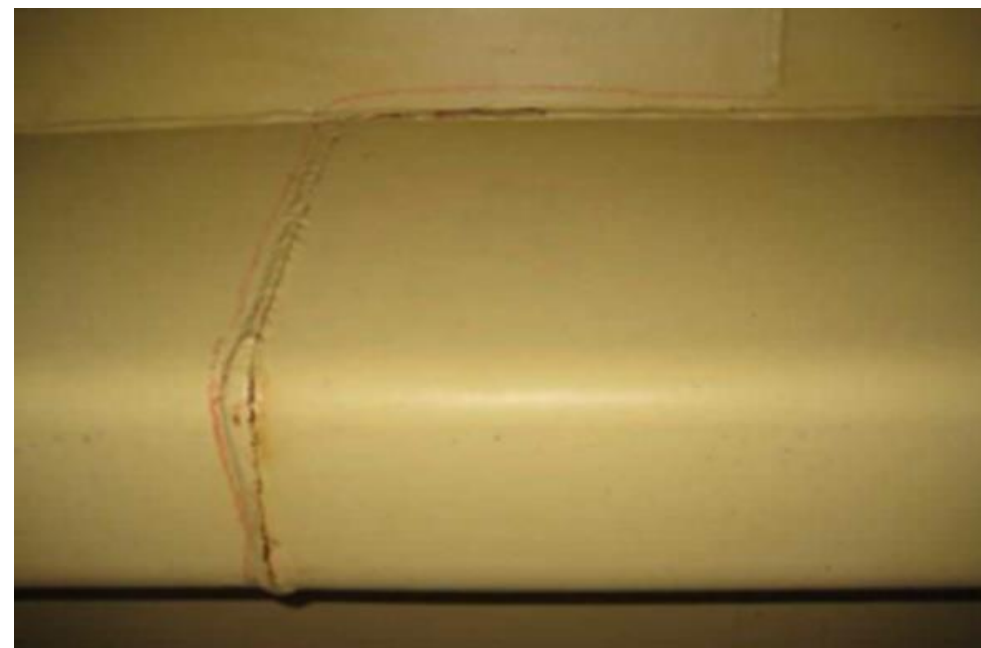
Gerissene Schweißnaht am Längsrippenstoß

Die höchste Auslastung bezogen auf die Ermüdung ist an den Stößen der Längsrippen (s. Bild oben) berechnet worden. Nachweisrelevante Stellen sind außerdem anhand des geringen Kerbfalls am Untergurt des Hauptträgers festgestellt worden.

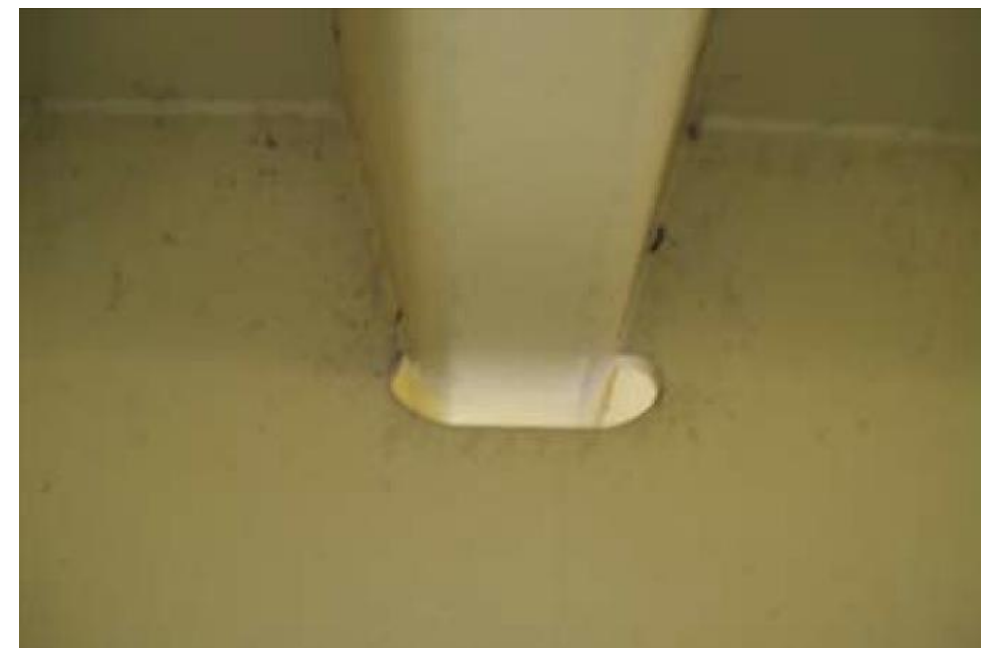
Asymmetrische eingepasste Längsrippen

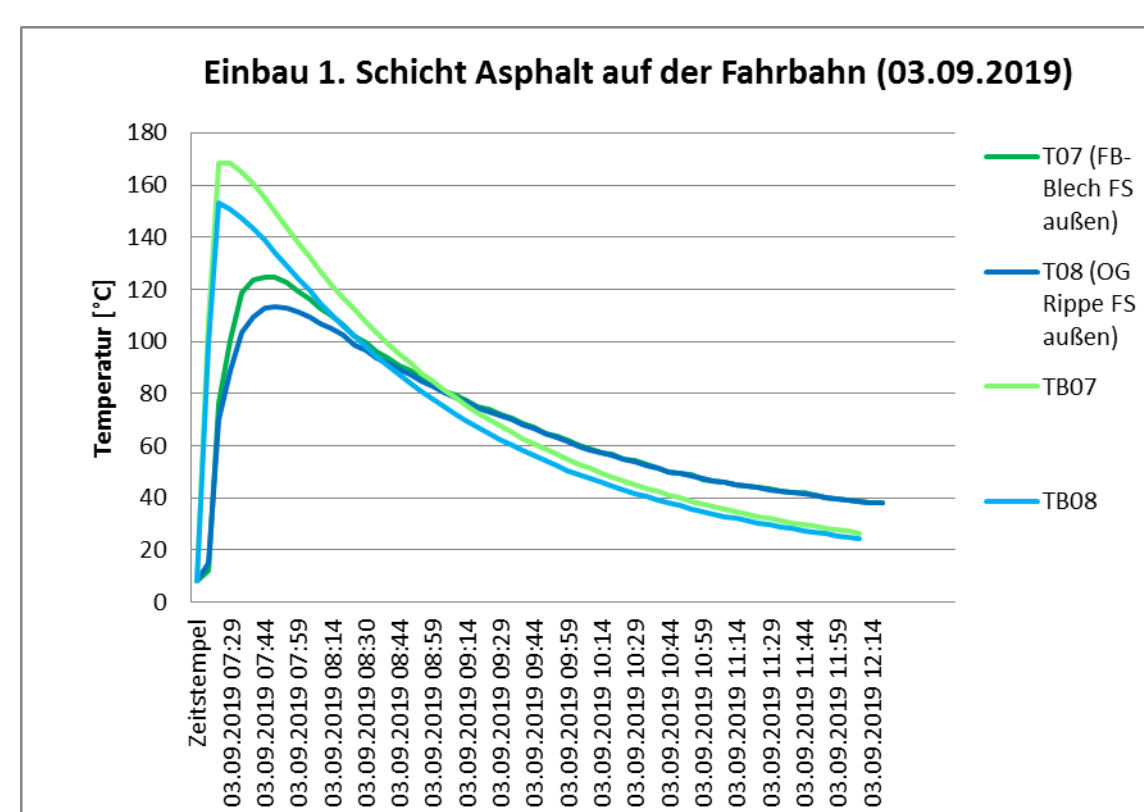
Ergebnis Ansys

Die Simulation der Temperaturbelastung ist stark abhängig von den Umgebungsbedingungen. Diese sind z.T. innerhalb eines Lastschrittes schwankend, sodass die Berücksichtigung bei computergestützten Simulationen sehr schwierig ist. Aufgrund der isolierenden Wirkung von Gussasphalt ist die höchste Belastung beim Einbau der Schutzschicht zu verzeichnen.
