Das Schweißen alter Flusstähle

Eine Option für die Instandsetzung bestehender Tragwerke

Lars Sieber
Holger Flederer
André Kilian

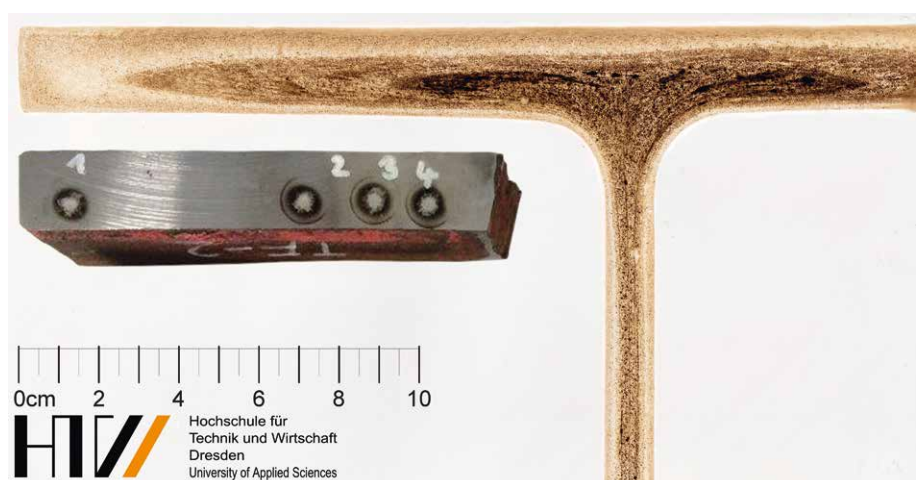
**Bild 1** Baumannabdruck der Materialprobe TFS, zugehörige Probe der chemischen Analyse
Sulphur print of the material sample TFS, related sample for chemical analysis

Bis in die 1930er-Jahre stellte man Stähle nahezu ausschließlich unberuhigt vergossenen her, d. h. ohne die Zugabe von Sauerstoff bindenden Elementen wie Silizium oder Aluminium. Wenn die Materialeigenschaften solcher Stähle bestimmt werden, ist zu beachten, dass die chemische Zusammensetzung des Stahlgefüges in den Querschnittsteilen signifikant variieren kann. Im Steg eines I-Profils ist der Anteil von Begleitelementen infolge der Seigerungen z. B. höher als an den Rändern der Flansche (Bild 1). Die Analyse mittels Funken-Optischer Emissionsspektrometrie (OES) sollte deshalb auf dem Querschnitt eines Bauteils erfolgen. Somit werden die Seigerungszone und Speckschichten in die Messungen einbezogen (Bild 1).

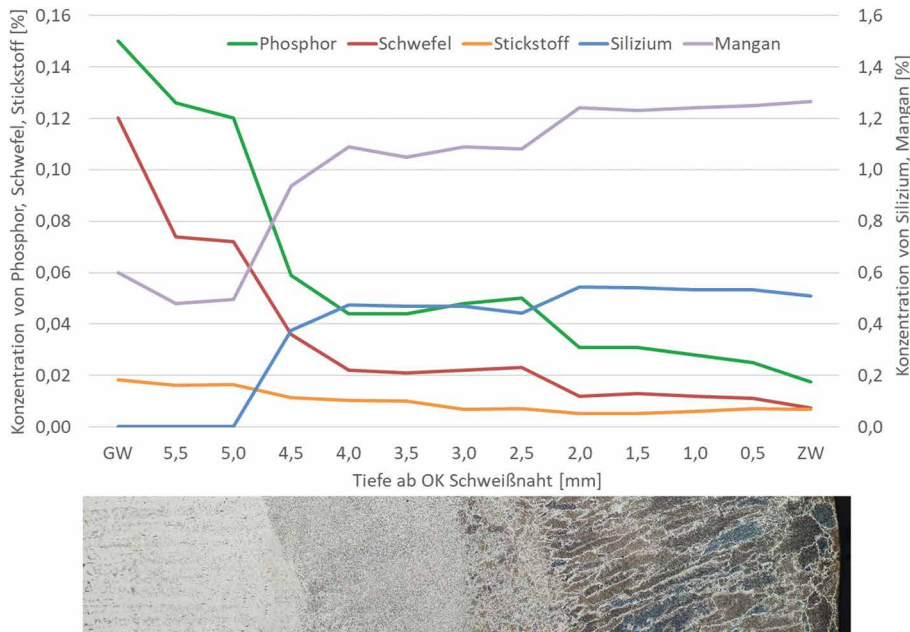
Bild 2 Verteilung der Eisenbegleiter in einer mehrlagigen Schweißnaht
Distribution of tramp elements in a multipass weld

Um die Eignung der gegenwärtig zur Verfügung stehenden Schweißzusatzwerkstoffe sowie deren Fähigkeit zum Verschlacken, Verdünnen oder Abbinden der beschriebenen Eisenbegleiter zu untersuchen, wurden mehrlagige Auftragsschweißungen an der Stirnseite eines Blechs einer stark verunreinigten Probe ausgeführt (Probe TFT). Bild 2 zeigt die dreilagige Schweißnaht sowie das Konzentrationsgefälle der wesentlichen Eisenbegleiter über

die Nahtdicke. Es kamen basisch umhüllte Stabelektroden GARANT (E 42 2 B 42 H10 nach DIN EN ISO 2560 [25]) zum Einsatz. Die Ergebnisse der chemischen Analysen zeigen, dass durch den Zusatzwerkstoff bereits in der ersten Lage die Gehalte an Phosphor, Schwefel und Stickstoff auf ein nach heutiger Werkstoffnorm akzeptables Maß reduziert wurden. Eine negative Beeinflussung des Schweißguts durch die Verunreinigungen ist folglich nicht zu erwarten.

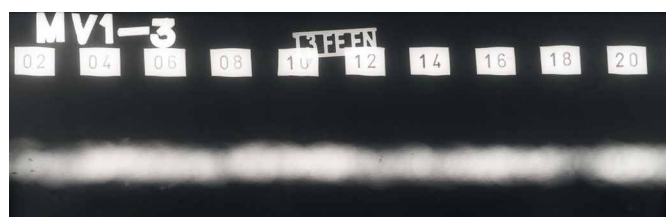
Bild 4 Röntgenaufnahme einer Schweißnaht zur Bewertung innerer Fehler
X-ray of a weld for the evaluation of internal welding defects

Normen) genügen. Nur etwa 10% der Nähte in den Versuchsserien 1 und 2 (in Wannelage geschweißte Stumpfnähte) mussten in die Bewertungsklasse 3 oder schlechter eingestuft werden. In der Röntgenaufnahme in Bild 4 sind die für die Klassifizierung maßgebenden Poren (Positionen 02 und 12) der Probe MV.1.3 zu erkennen.

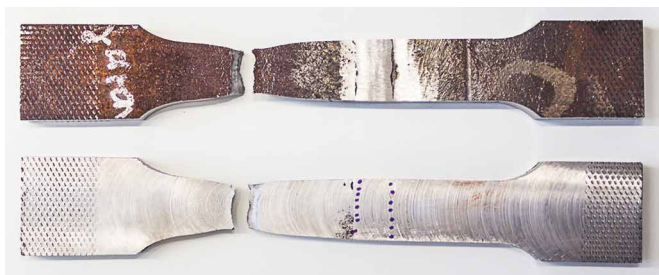
Bild 10 Querzugproben aus verschiedenen Schweißproben (Altstahl links, Neustahl rechts)
Transverse tensile specimen of different welded samples (old steel left, new steel right)

Alle Zugproben versagten im Bereich des Grundwerkstoffs des Altstahls (Bild 10). Signifikante Schwächungen der Naht durch die Verunreinigungen im Erstarrungsgefüge der Naht oder in der WEZ traten folglich nicht auf. In Anbetracht der Erkenntnisse zum Mikrogefüge und zur Härte (s. Abschn. 3.6) erscheint das Verhalten plausibel, da sowohl die Festigkeit der Schweißnaht als auch die Korngröße im Bereich der WEZ deren Tragfähigkeit steigern.

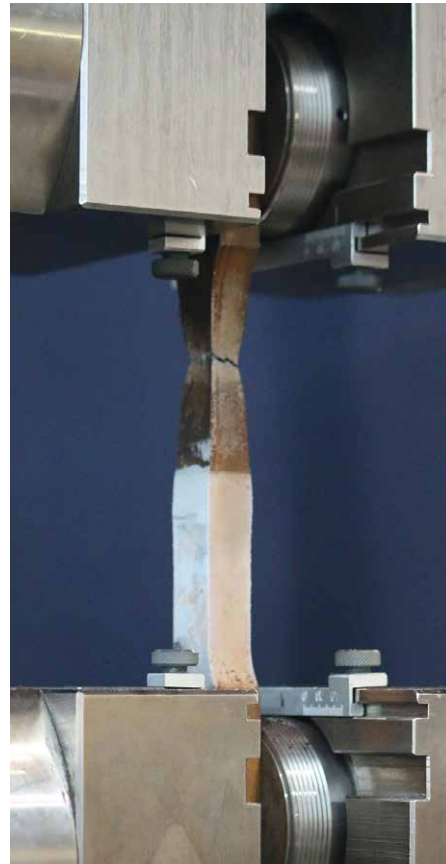
Bild 11 Tiefemperatur-Zugversuch an einer Querzugprobe einer Schweißung des Materials TFT
Transverse tensile test at low temperature at a welded specimen of material TFT

wurden Zugversuche bei tiefen Temperaturen von bis zu -30°C durchgeführt. Trotz der ungünstigen Randbedingungen trat kein sprödes Versagen auf. Alle Proben versagten ausgeprägt duktil im Altstahl mit großem Abstand zur Schweißnaht (Bild 11), was auf die zähigkeitssteigernde Kornverfeinerung in der WEZ zurückzuführen ist.

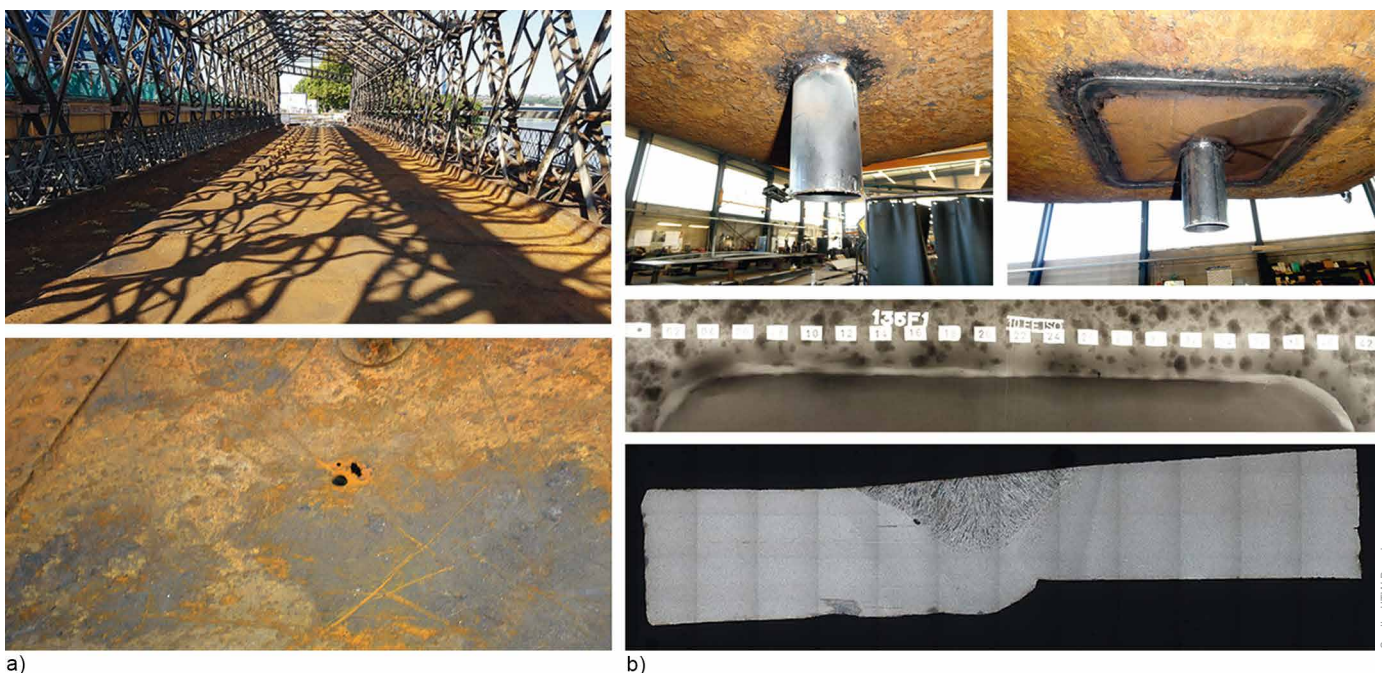
Bild 14 a) Brücke mit geschädigten Buckelblechen, b) neu eingeschweißte Tropftüllen
a) Bridge with corroded buckled plates, b) newly welded drainage pipes

rosionsschäden an den darunter befindlichen Buckelblechen festgestellt. Neben einer flächigen Rostvernarbung waren vor allem die Entwässerungsöffnungen in den Tiefpunkten der Buckelbleche betroffen. Der Sanierungsentwurf sah vor, die Öffnungen zu erweitern und Tropftüllen aus Stahlrundrohr für einen kontrollierten Wasserablauf einzubauen. Nach dem Strahlen der korrosionsschädigten Bauteile wurde sichtbar, dass nahezu die Hälfte der Buckelbleche an den Öffnungen für einen direkten Anschluss der Rohrstücke zu stark geschädigt war. Hier wurden ca. 40 cm × 40 cm große Stücke entfernt und durch neue, vorgekrümmte Bleche inkl. Tropftüllen ersetzt.

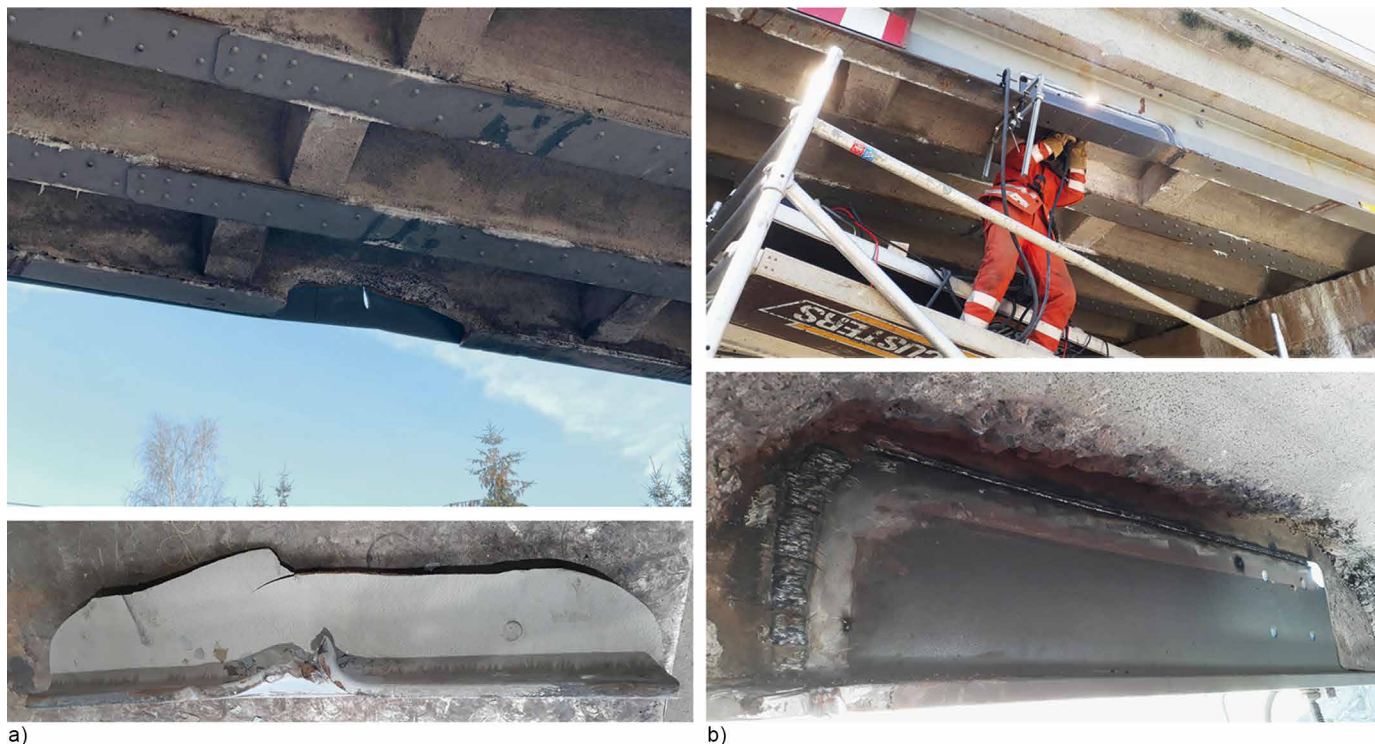
Bild 15 a) Geschädigter Randträger nach Anprall, b) Reparatur durch Einschweißen eines neuen Trägerstücks
 a) Damaged edge beam after impact, b) repair by welding in a new beam piece

Der Anprall eines Transportfahrzeugs an die Eisenbahnüberführung Ritschenhausen beschädigte den Randträger

des WIB-Überbaus. Da die Stahlträger dieses historischen Überbaus (Baujahr 1910) nicht wie heute üblich vollständig einbetoniert, sondern lediglich mit Kammerbeton versehen waren, wurde ein ca. 1 m langes Stück des Untergurts aus dem Träger herausgerissen (Bild 15). Der Reparaturentwurf sah vor, den abgerissenen Untergurt durch einen coupierten Stahlträger ähnlicher Abmessungen zu ersetzen. Der Anschluss mittels geschraubter Laschen war wegen eines störenden Stahlbetonquerträgers nicht möglich (Bild 15). Nach der chemischen und metallografischen Analyse des Altstahlmaterials wurde deshalb entschieden, das neue Trägerstück in den Bestandträger einzuschweißen. Um ungewollte Eigenspannungen infolge der Querschrumpfung der Schweißnähte zu vermeiden, wurde nur die querträgernahe Stirnseite stumpf geschweißt. Der Anschluss der gegenüberliegenden Seite erfolgte nach Abschluss der Schweißarbeiten durch aufgeschraubte Laschen. Die Schweißnähte wurden nach einer Oberflächenrissprüfung vollständig einer Ultraschallprüfung nach DIN EN ISO 17640 unterzogen, sodass innere Ungenzen wie Schlauchporen oder Bindefehler ausgeschlossen werden konnten.
