HOCHSCHULE FÜR TECHNIK UND
WIRTSCHAFT DRESDEN

Studiengang:
Bauingenieurwesen

DIPLOMARBEIT

Überprüfung der Resttragfähigkeit eines Fachwerkbinderpaares

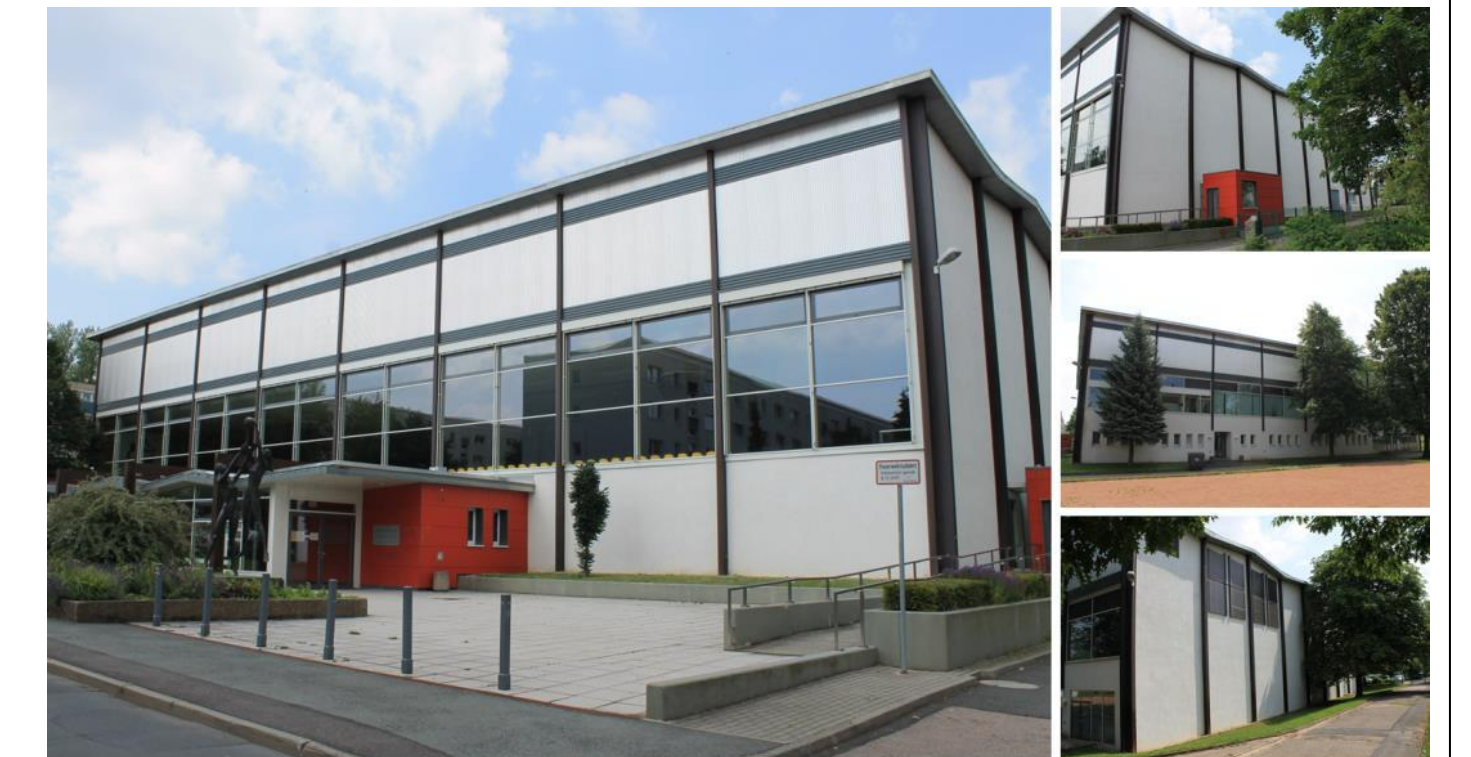
Der Ausgangspunkt dieser Arbeit ist die Inspektion der 45 Jahre alten Ernst- Grube- Sporthalle in Freiberg im Jahr 2016. Bei der Überprüfung wurde starke Korrosion am gesamten Dachtragwerk diagnostiziert. Des Weiteren wurden nachträglich eingebrachte Lasten festgestellt. Im Rahmen dieser Arbeit soll die Resttragfähigkeit der Fachwerkbinder, unter Beachtung des aktuellen Bauzustandes, festgestellt werden.

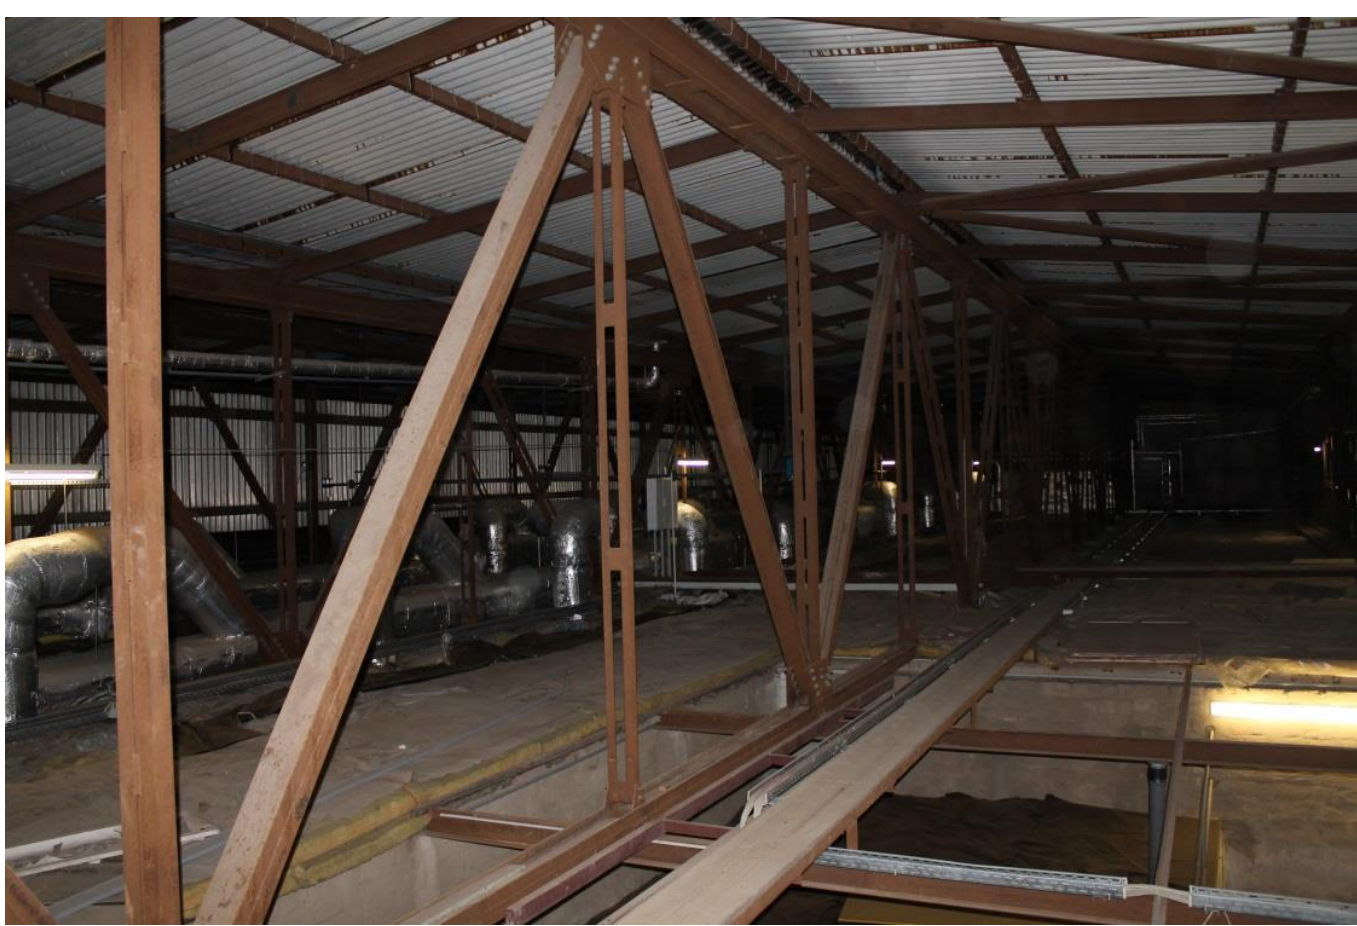
Das Dach wurden mit zwei unterschiedlichen Fachwerkbinderhöhen (4,33 m und 3,76 m) realisiert. Bei den Fachwerkbindern handelt es sich um ein geschraubtes Strebenfachwerk mit vertikalen Pfosten, die aus korrosionsträgem Stahl hergestellt wurden. Dieser sogenannte KT- Stahl bietet einen großen Vorteil: eine Korrosionsschutzbeschichtung ist nicht notwendig. Die Legierungselemente Chrom und Kupfer bewirken die Bildung von dichten Schichten, welche das Rosten stark hemmen. Es bildet sich infolgedessen eine Rostschicht, die als Schutzschicht fungiert. Die Fachwerkbinder wurden mit neun bzw. acht verschiedenen, zusammengesetzten Stahlprofilen realisiert. Der Profilquerschnitt wurde für jeden Füllstab entsprechend der ermittelten Zug- oder Druckkraft gewählt.

Die Profile weisen einige Zehntel Millimeter größere Querschnittsmaße als Tabellenwerte auf. Grund dafür ist die Volumenvergrößerung der Oberfläche, infolge der Ausbildung einer Korrosionsschutzschicht. Bei Abtrag dieser nichttragfähigen Rostschicht würden die Wanddicken einige Zehntelmillimeter weniger betragen. Unter Beachtung von Forschungsergebnissen und den tatsächlich gemessenen Querschnittswerten wurde mithilfe einer maßstäblichen Zeichnung mit der CAD Software Allplan die Querschnittsfläche des geschwächte Profils ermittelt.
